Për miratimin e raportit të vlerësimit të dëmeve të shkaktuara si pasojë e të reshurave të shiut dhe vërshimeve në Komunën e Junikut

RAPORT

DËMET E SHKAKTUARA NGA TË RESHURAT E SHIUT DHE VËRSHIMET

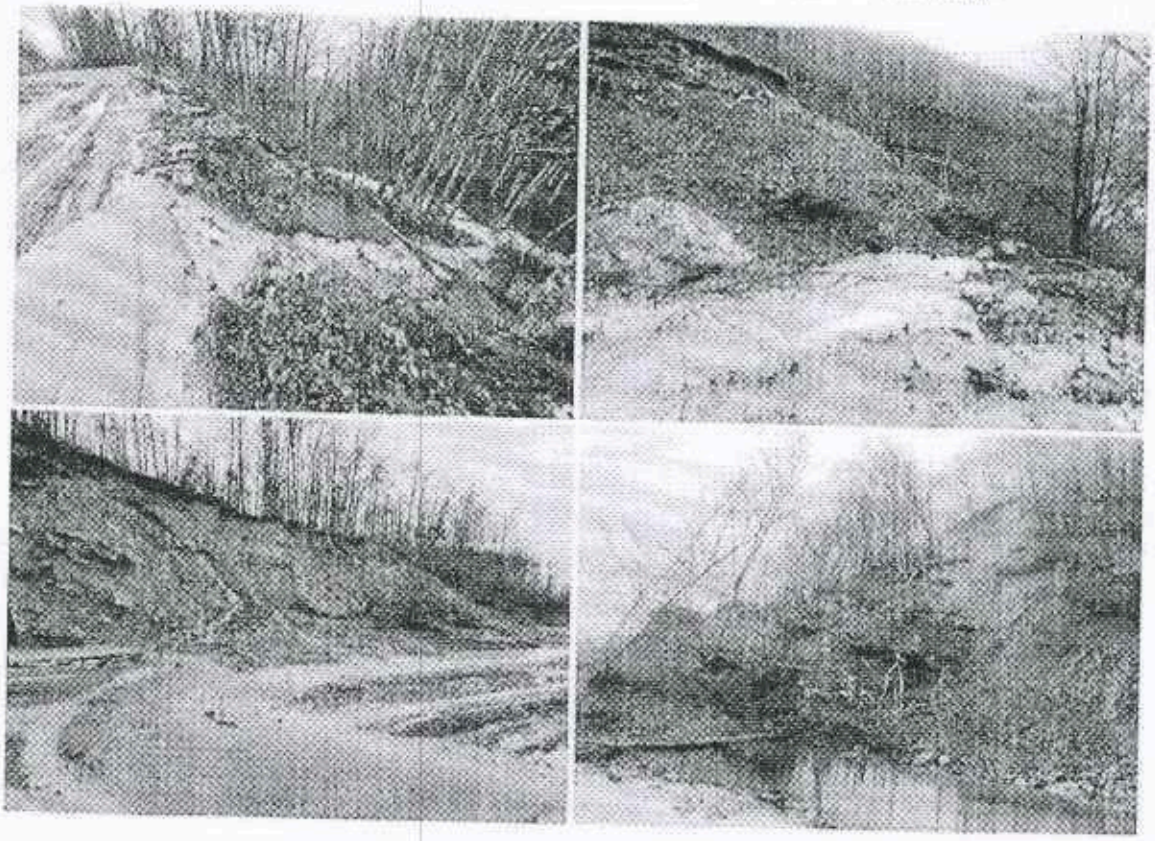
3.1. Dëmtimet në infrastrukturën rrugore (Junik – Gjeravicë)

Në disa segmente rrugore është evidentuar:

- Rrëshqitje masive e dheut dhe gurëve nga shpatet anësore;
- Shembje e bankinave rrugore dhe humbje e stabilitetit të trupit të rrugës,
- Çarje dhe fundosje e asfaltit, duke rrezikuar seriozisht qarkullimin e automjeteve.

- Dalje e ujërave dhe baltës në trupin e rrugës, duke e bërë atë të pakalueshme ose me rrezik të lartë.

Këto dëmtime paraqesin rrezik të drejtpërdrejtë për sigurinë e qytetarëve dhe kërkojnë ndërhyrje emergjente.

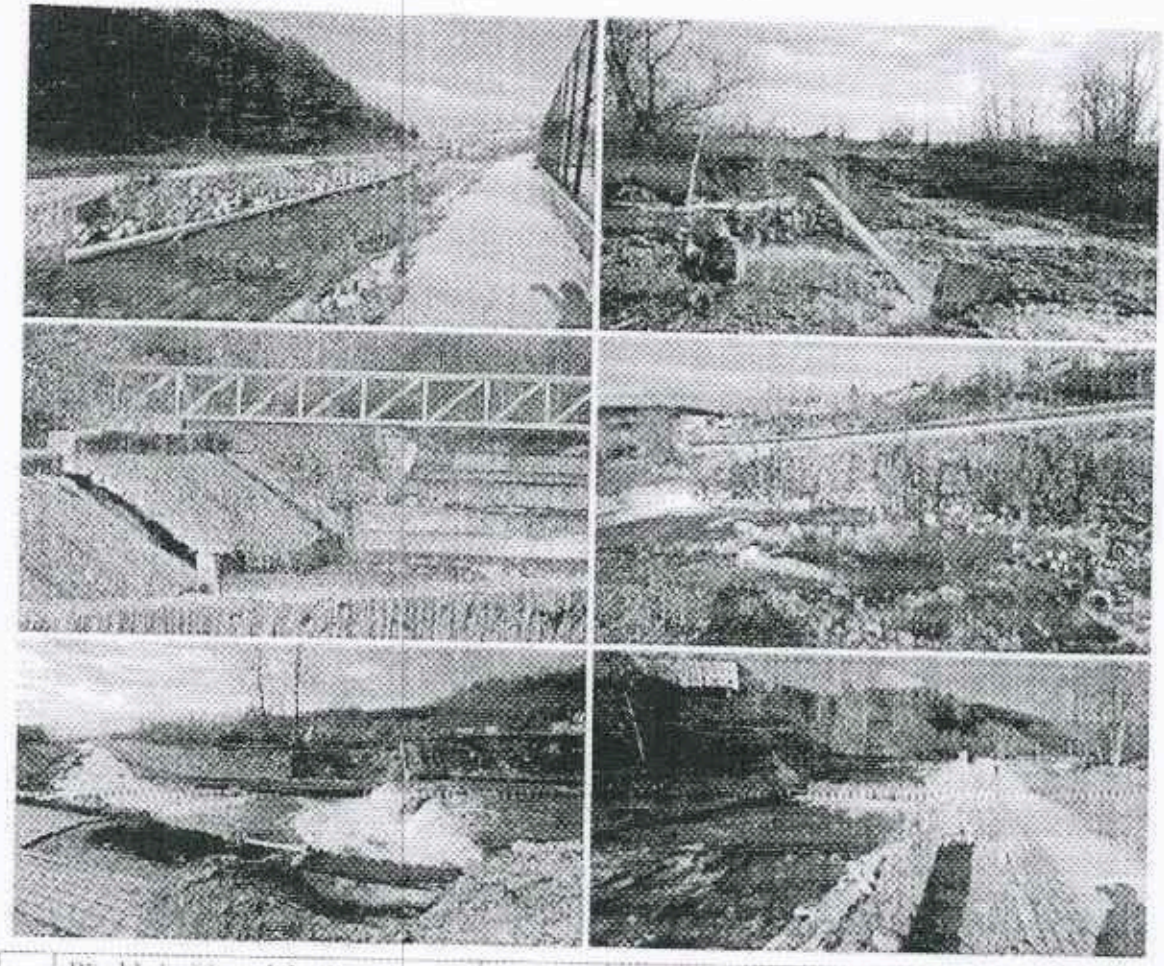
3.3. Dëmtimet në shtratin e lumit Erenik dhe infrastrukturën ujore

Gjatë inspektimit është konstatuar:

- Erozion i theksuar i shtratit të lumit,
- Zhvendosje e gurëve dhe materialit mbrojtës,
- Dëmtim dhe shembje e mureve mbrojtëse prej betoni,
- Ndryshim i rrjedhës natyrore të ujit, duke rritur rrezikun e përmbytjeve në zonat përreth,
- Dëmtimi i pendës për ujitje.

Në disa segmente, strukturat mbrojtëse kanë humbur funksionin e tyre, duke ekspozuar rrugët dhe zonat përreth ndaj rrezikut të dëmtimeve të mëtejshme.

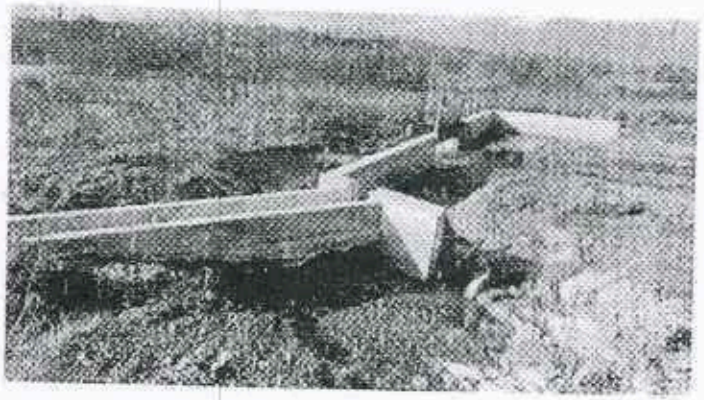
3.5. Dëmtimet në shtratin e lumit Trava dhe infrastrukturën ujore

Gjatë inspektimit është konstatuar:

- Zhvendosje e gurëve dhe materialit mbrojtës,
- Ndryshim i rrjedhës natyrore të ujit, duke rritur rrezikun e përmbytjeve në zonat përreth,
- Dëmtimi i pendës për ujitje.

Në disa segmente te lumit ka mbetje te cilat duhet largur, po ashtu ka edhe devijim te rrjedhes duke e demtuar kanalin e pendës i cili shërben për ujitje. Vonesat në përmirësimin e gjendjes rrisin rrezikut e dëmtimeve të mëtejshme.

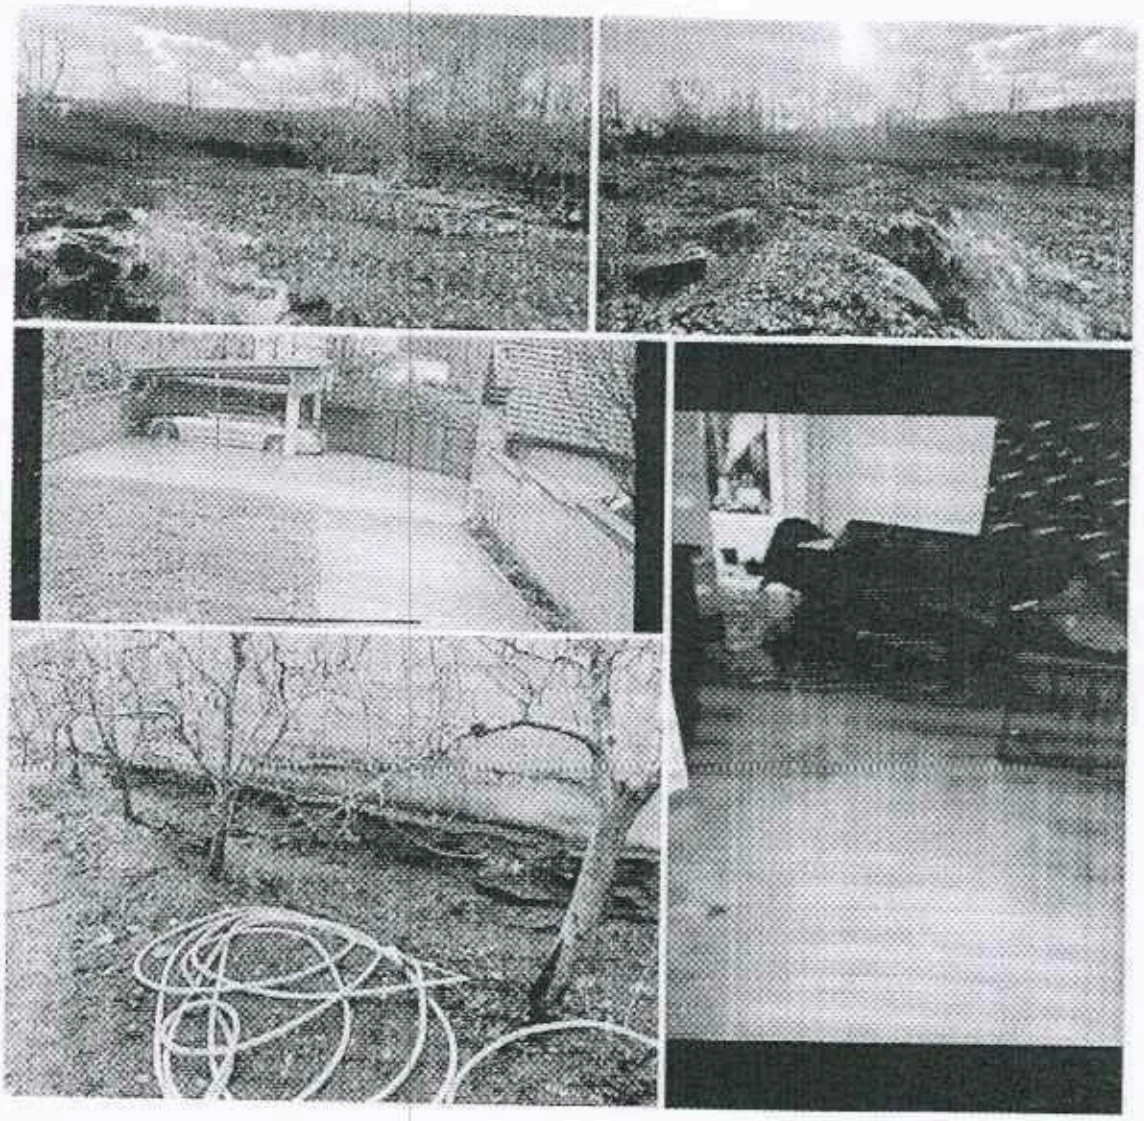
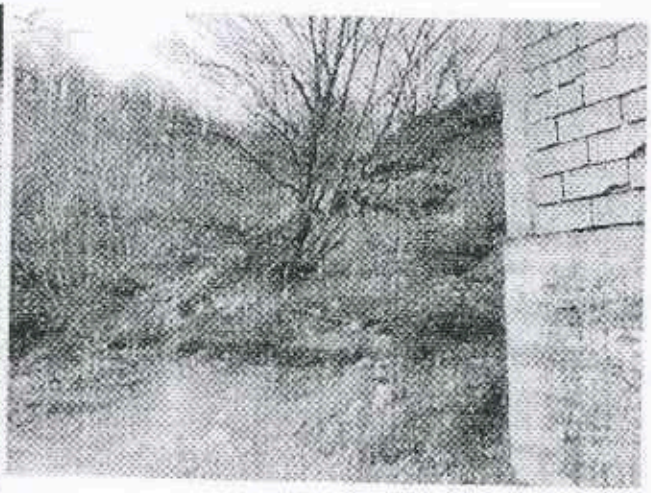
Foto:

Si pasojë e reshjeve të mëdha dhe të vazhdueshme të shiut, janë shkaktuar dëme të konsiderueshme në ekonomitë familjare dhe në tokat bujqësore. Sasia e madhe e ujit ka tejkaluar kapacitetin e kanaleve dhe shtratit natyror të rjedhës, duke shkaktuar përmbytje të oborreve dhe depërtim të ujit në shtëpi banimi, çka ka sjellë dëmtim të objekteve, pajisjeve shtëpiake dhe pronës me vlerë.
Po ashtu, tokat bujqësore janë përmbytur, duke shkaktuar humbje të kulturave bujqësore, dëmtim të mbjelljeve sezonale dhe ulje të rendimentit. Rrjedha e pakontrolluar e ujit ka shkaktuar edhe erozion të tokës, duke e bërë atë të papërshtatshme për punim në një periudhë të caktuar kohore.
Këto dëme kanë ndikuar drejtpërdrejt në gjendjen ekonomike të familjeve të prekura, duke shkaktuar humbje financiare dhe vështirësi në sigurimin e të ardhurave bazë.
